機種：シマノ 15 オシアコンクエスト 200PG

内容：オーバーホール

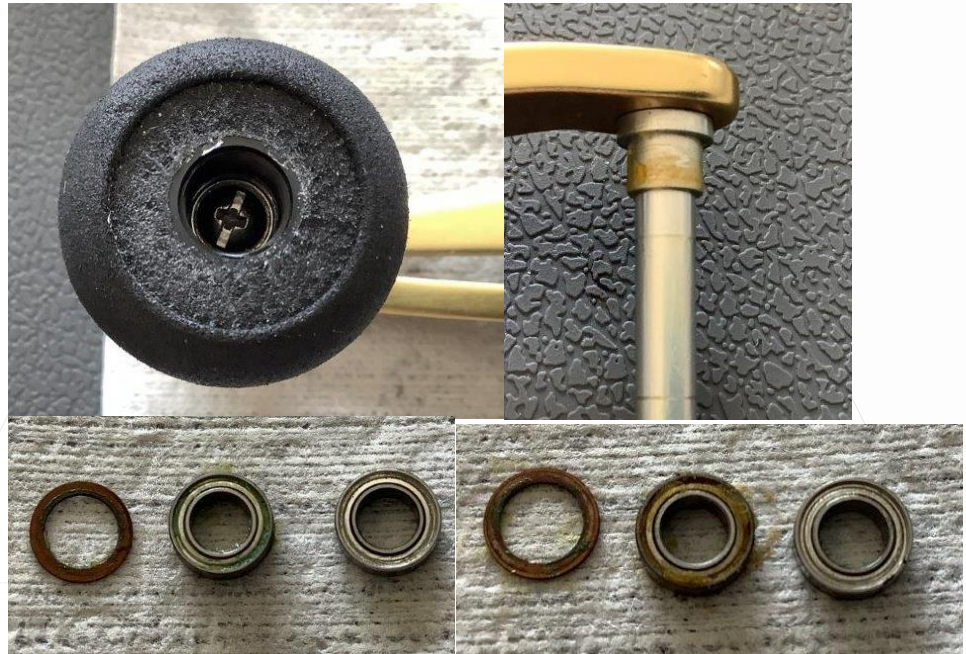
1. ハンドル部

上左写真。ハンドルノブキャップを取り外したもの。上右写真。ハンドルノブ軸部分。下2写真。両方のノブ内のベアリングとワッシャー。下写真は左からワッシャー、ベアリング(根元側)、ベアリング(ハンドルノブ内)となります。

ノブキャップ内のネジ下にはベアリングがありますが、キャップに覆われている事もあり塩の被害は軽度です。若干の腐食汚れはありますが、しばらくは使用可能と判断しました。左右とも根元側のベアリングは変色し、腐食が発生しています。回転テストでもシャリ感と動作不良が出ていましたので交換対象としました(※1)。軸付け根部分は腐食が発生しており、ベアリングの腐食が原因と思われます。交換したベアリングはその箇所から高耐食性ベアリングにしております。

(ア) ハンドルノブ受(※1)

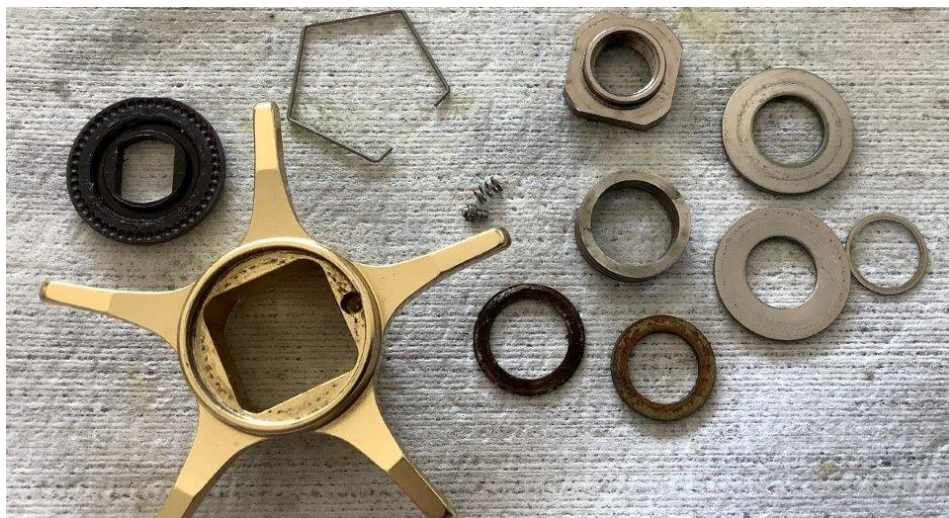
上写真。ハンドル軸と構成している部品となります。油分が殆ど無い状態。ワッシャー2枚に腐食が発生していますが、動作に影響が出る状態でも無く、そうした箇所でもない為、今回はそのまま使用しています。

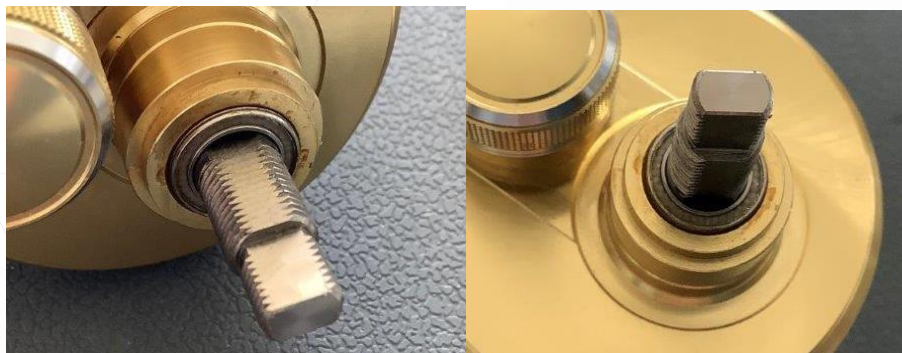
上左写真。ハンドル軸部分。上右写真。軸付け根のベアリング。ハンドル軸や周りについては多少汚れがあるものの腐食や破損も無く問題ありません。軸付け根のベアリングについても回転テストでは問題なく、洗浄再注油の上使用しています。

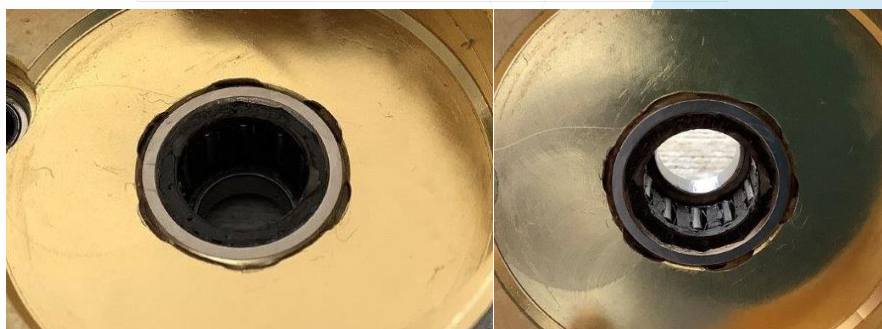
上写真。ローラークラッチ。油分の劣化変質はありますが、目視では状態に問題は無く、クリーナーによる洗浄を行い、再注油にて動作確認をしております。

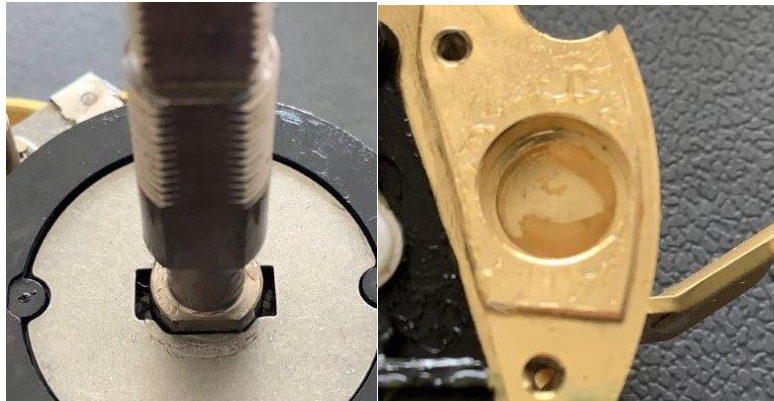
上左写真。ハンドル軸。上右写真。軸が取り付けられている穴。軸には傷や摩耗も無く正常な状態です。取付穴の油分に減りが発生していますが、油分の色からも劣化や腐食は殆ど無く、正常な状態と判断しました。多くの場合、取付穴にあるベアリングは腐食の為に交換となりますが、本機器では問題ないと判断し洗浄と再注油にて使用しています。

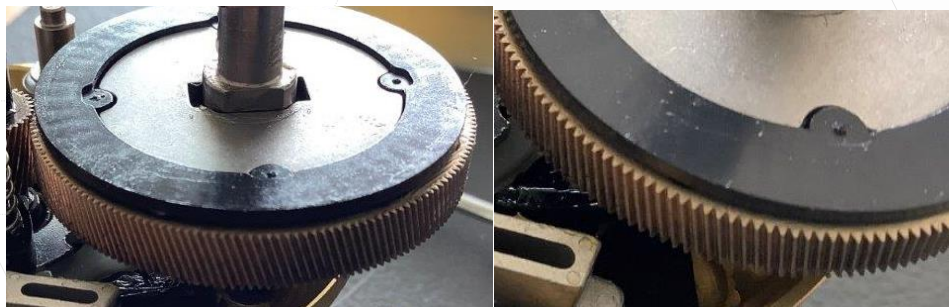
3. ドライブギア、ドラッグ部

上左写真。ハンドル軸に取り付けられているドライブギア。油分が減っている状態が見られます。上右写真。ギア歯面の拡大。油分が少なくなっている状態でも歯面には欠け等も無く、正常な状態と判断しています。本機器の PG モデルは HG に比べギアピッチがかなり細かい状態で、劣化による摩耗などが発生しやすいのですが、こちらは問題ありません。

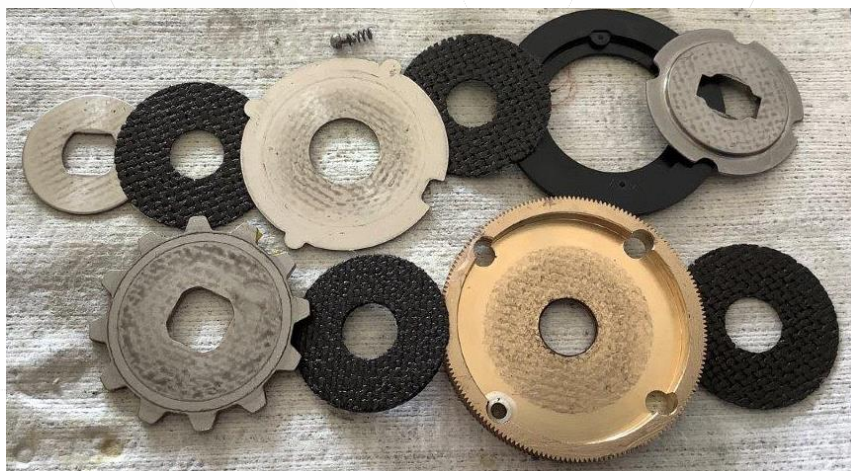
上写真。ドライブギアの構成部品。ドラッググリスの減りがかなりあり、汚れが目立たないのはそのためです。部品単体の状態も確認しましたが、摩耗もそれほどなく、動作に支障がでる状態ではありません。

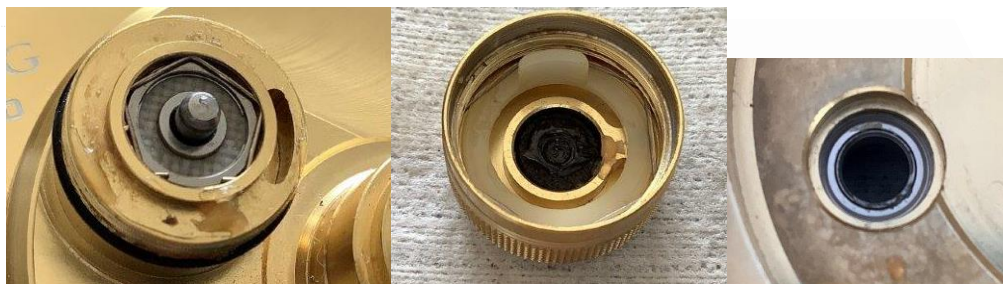
4. ピニオンギア、メカニカルブレーキ

上左写真。メカニカルブレーキを外したところ。上中写真。そのノブ。上右写真。カバーを外し裏側から。左写真の中央のシャフトはスプールシャフトです。その周りがスプールの支えるベアリングです。右写真のベアリングはピニオンギアを支えています。

多少の汚れは見られるものの、腐食も発生しておらずベアリングの回転テストも正常です。洗浄と再注油にてそのまま使用しています。

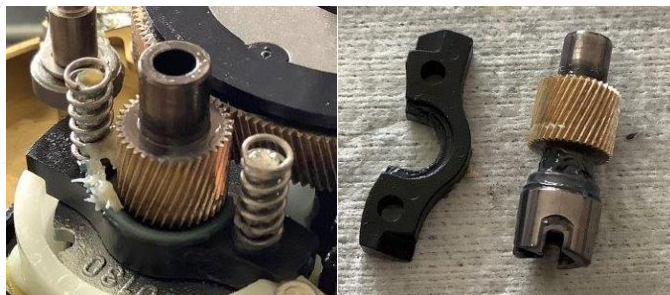
上左写真。取り付けられているピニオンギア。上右写真。ピニオンギアの構成部品。油分の減りは見られませんが、ギア自体の状態は良く、腐食や摩耗も発生しておりません。

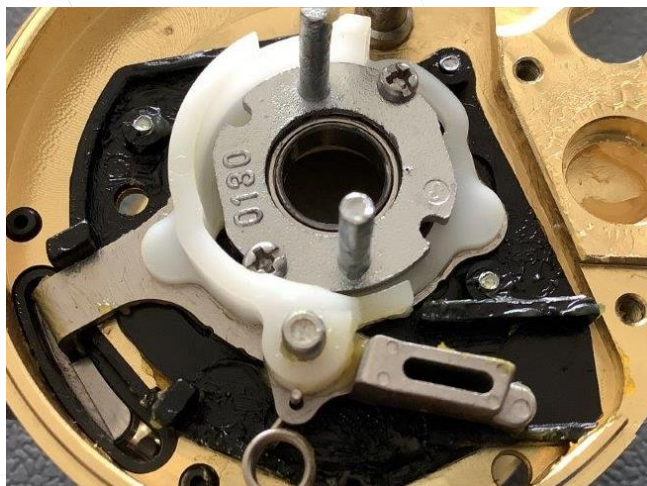
5. クラッチ機構

上写真。クラッチ機構になります。全体的に油分の減りは見られませんが、構成されている部品は正常な状態で腐食なども見られません。

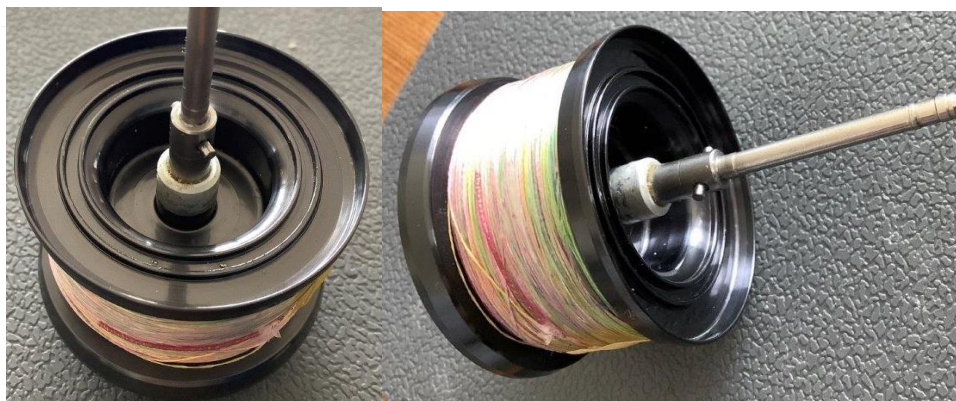
6. スプール

上2写真。スプール。本機ではスプールを保持するベアリングは他の場所にあるのでスプール軸が見えていますが、軸根元部分が腐食により変色しています。その形状からこれを洗浄するのは難しく、若干の磨きを実施し取り付けております。現時点では動作に支障はありませんが、この状態が進むとスプールを交換する事になりますので、定期的なメンテナンスをお勧めします。パネル側のベアリングについてはシャリ感も無く正常な状態と判断し、洗浄脱脂後、取り付けております。

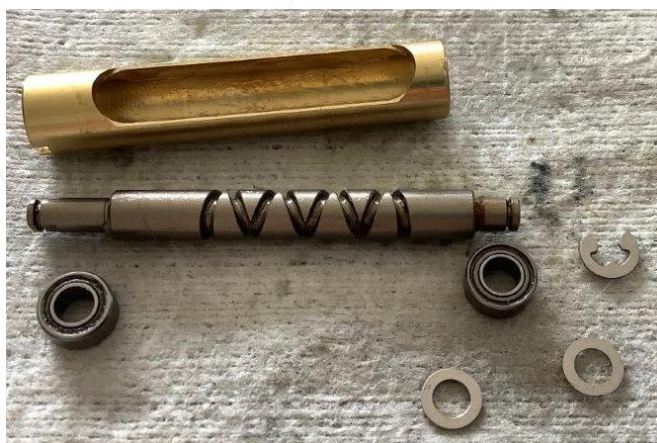
7. レベルワインダー

上写真。レベルワインダーを構成している部品。ベアリングとシャフトの一部で腐食が見られます。片方のベアリングは殆ど回らない為、双方を同時交換しています。(※2)

(イ) レベルワインダー軸受(※2)

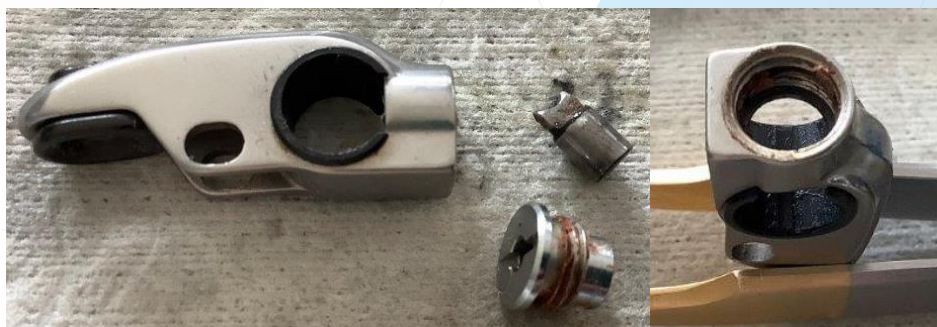
上2写真。レベルwind部分。レベルワインダーの下側からねじで固定しているのですが、ネジとネジ穴に腐食が発生しています。素材的にも腐食の発生しにくい箇所ですが、油分の減りが原因の腐食では無いかと思われれます。可能な限りの洗浄を行いました。定期的なメンテナンスされることをお勧めします。

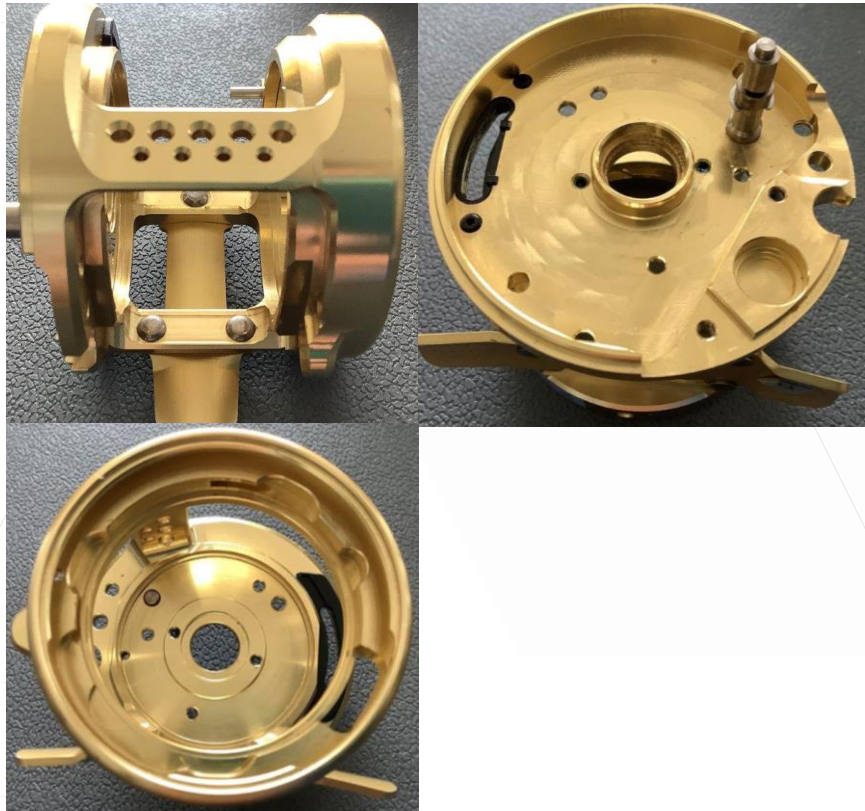
8. その他

こちらはフレームの写真です。特に破損箇所等も無いため、洗浄後、グリスアップと同時に組み上げます。
